ETN 14

ALMÀSSERA DEL POLOPÍ

NIVEL DE PROTECCIÓN:	BRL	LOCALIZACIÓN :	Partida Carbonera, 19 - Antic Camí d'Alacant -
CATEGORÍA :	D.- ESPACIO ETNOLÓGICO DE INTERÉS LOCAL	COORD. UTM (ETRS89) :	30 756257 E 4275727 N
TITULARIDAD:	PÚBLICO X PRIVADA	POLÍGONO / PARCELA :	8 / 367
TITULAR:		REFERENCIA CATASTRAL :	03018A008003670001X
<small>FECHA: 2012 AUTORIA: M. del Rey (Arquitecto) COLABORADORES: P. Soler (Ldo. Historia); J. Martínez (Arqueólogo)</small>

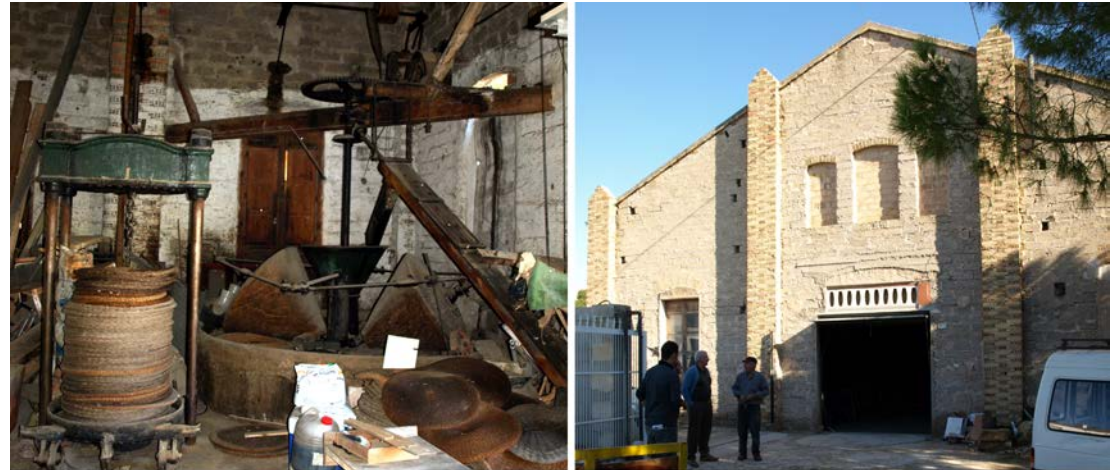
Arquitectónicamente se trata de una estructura de nave porticada cubierta por cerchas de acero de sección ajustada y elegante soportada por pilares de ladrillo de dos palmos. El cerramiento es primario construido por bloque de hormigón primario compuesto de hormigón y áridos rodados, de construcción muy rústica: fabrica construida sin revoco ni aislamiento o impermeabilización alguna, sin revoco interior o exterior, particularidad que proporciona a la fábrica una dureza particular, acrecentada por la existencia de mechinales propios de un posible andamiaje para terminar en su día una obra inacabada.

La cubierta a dos aguas que proporcionan las cerchas configura una fachada con los muros hastiales, una fachada que se estabiliza su esbeltez con pilares que potencian la imagen de un edificio basilical. La puerta centrada, las ventanas superiores, los pilares y machones acabados en pirámide, enfatizan la forma y proporcionan un aspecto rotundo.

Es una sala única, diáfana, con una pequeña entreplanta lateral, que en su interior conserva un verdadero universo de instalaciones industriales relativas a la cultura del aceite y su elaboración, con cantidad de elementos muebles y maquinaria de interés arqueológico. Instalación con tracción eléctrica desde aproximadamente 1950, previo a ello la tracción era animal.

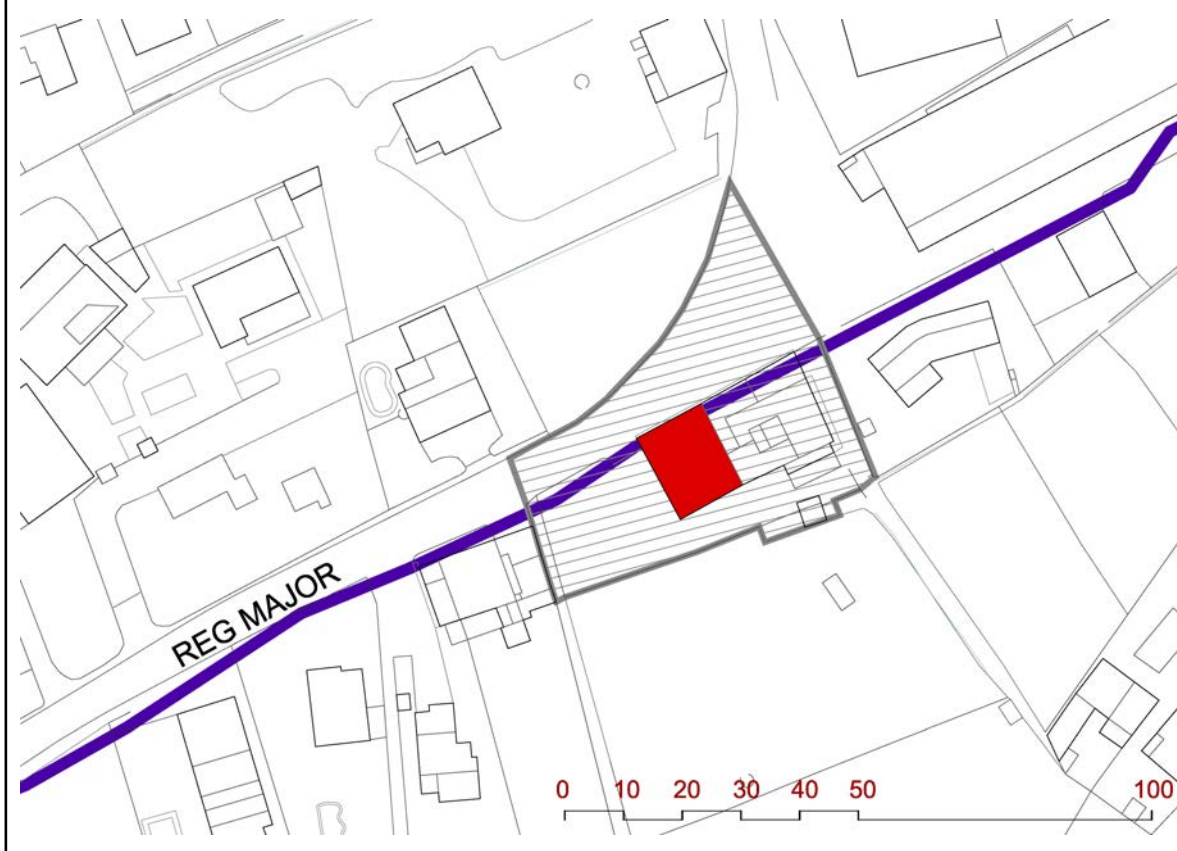
El Entorno de Protección se sitúa ajustándose a la parcela propia de la almazara, más el frontis de fachada de la parcela situada al lado oeste del antiguo Camí d'Alacant. Hoy Costera dels Nassos.

Incluirá su propio huerto como ámbito de protección llegando hasta las fachadas de los edificios de nueva planta situados al oeste de la calle a la que presenta fachada lateral.

Los volúmenes existentes incluidos dentro del ámbito y relativos a la misma propiedad mantendrán su actual volumen edificado, al que se le añadirá el que legalmente puedan incorporar, y en cualquier caso pueden ser sustituidos por arquitecturas de mayor valor que conservan el interés y la lectura adecuada del edificio a proteger de la almazara, no elevándose más que la cubierta del propio edificio de la Almazara el cual debe mantener su condición de edificio exento.

Los espacios previos a la fachada principal deben dejarse como espacios libres de edificación y conservarse el arbolado adulto que no moleste a la estructura de la almazara.
