Descripción

| Términos municipales | Altea |
| Singularidades | Drenaje al mar de las fuentes del Algar. Papel importante como corredor biológico |

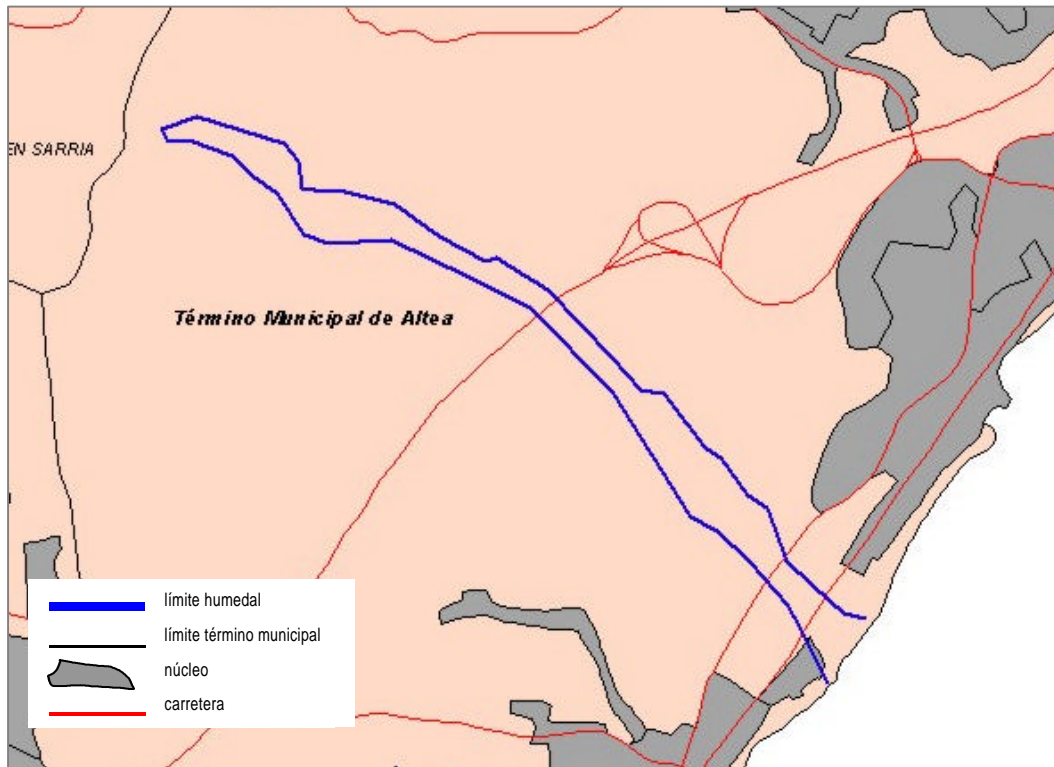
Ver delimitación en plano a escala 1:10.000 en el anexo.
